Gutachterliche Leistungen zur Bewertung und Gefahrenabwehr
von problematischen Ablagerungen in Ton- bzw. Kiesgruben

Fresdorfer Heide

Bewertung der Untersuchung von Ablagerungen im Kiessandtagebau Fresdorfer Heide der BZR GmbH

08/04/T21

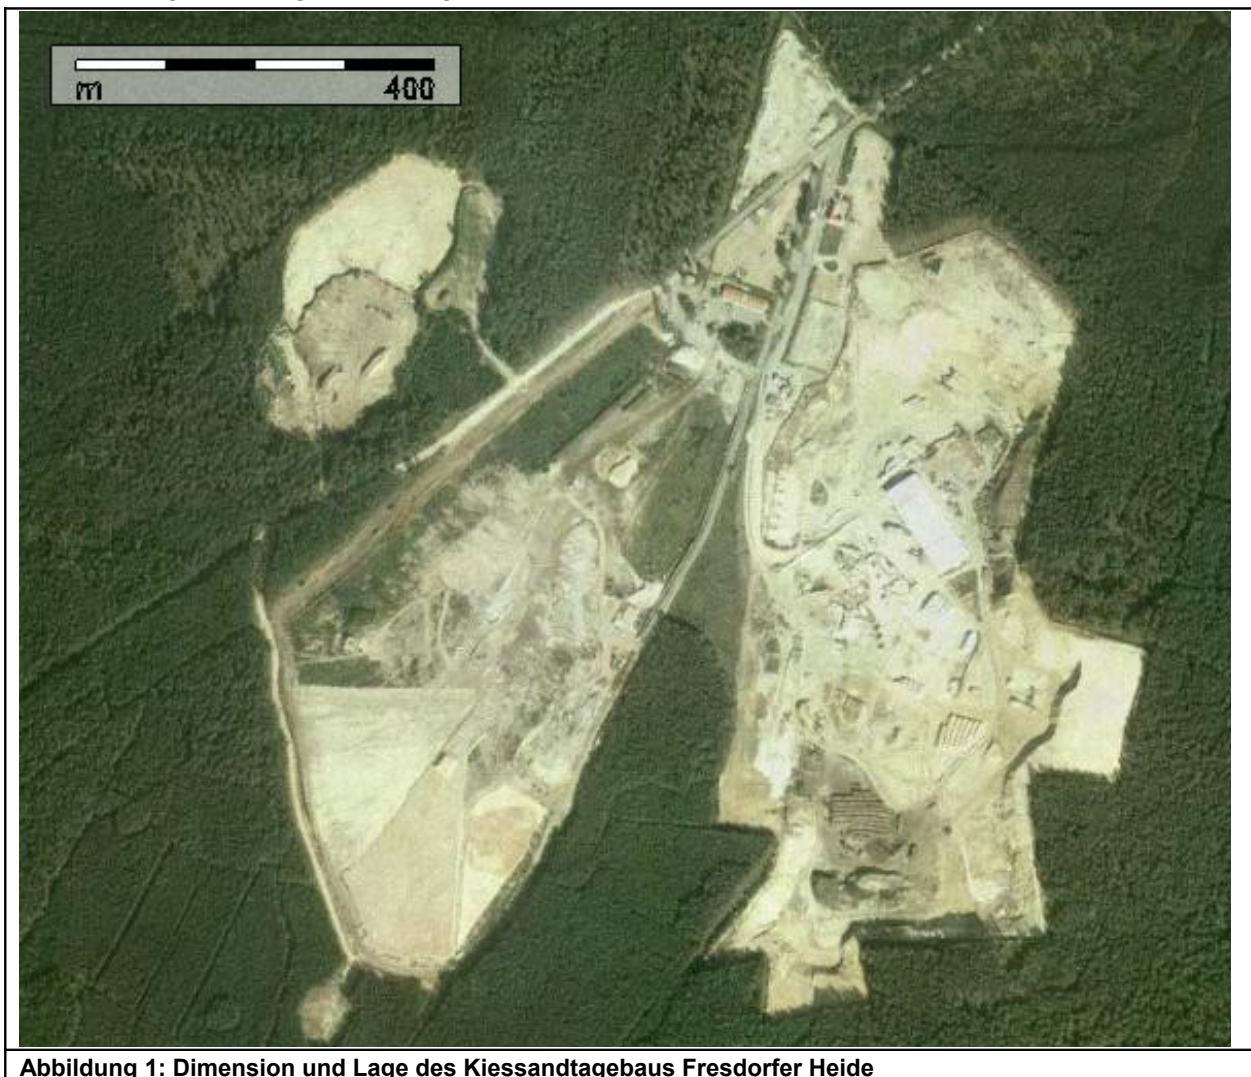
Der Kiessandtagebau Fresdorfer Heide wird von der BZR GmbH, Michendorf betrieben. Mit der Kiesgewinnung ist der Einbau von Baurestmassen < Z1.2 zugelassen. Dimension und Lage des Kiessandtagebaus zeigt Abbildung 1.

Abbildung 1: Dimension und Lage des Kiessandtagebaus Fresdorfer Heide

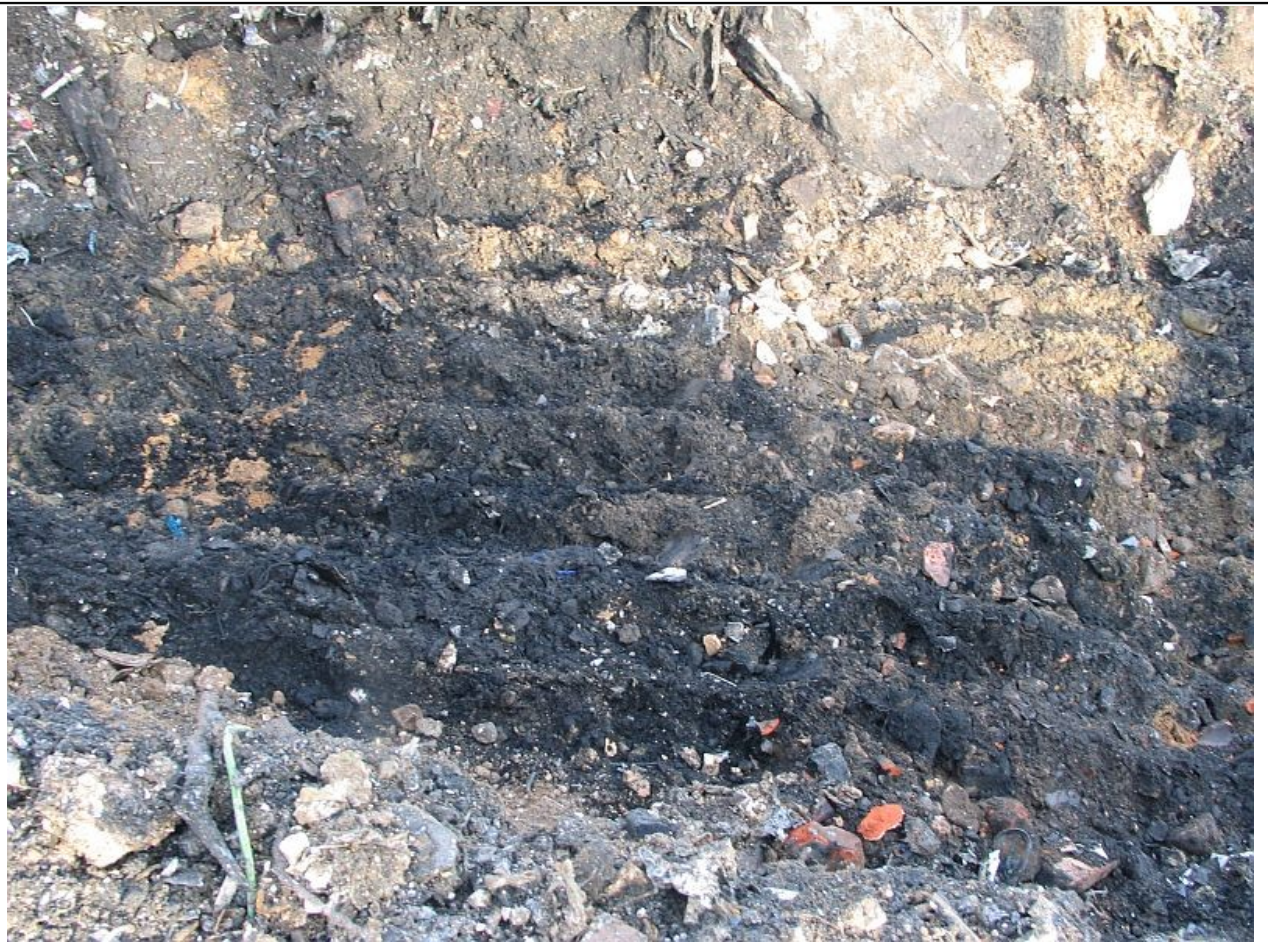
Abbildung 2: Beprobte Ablagerung

Innerhalb des Schurfs wurde die Ablagerung anhand der Schwarzfärbung und des hohen Plastikanteils lokalisiert und aus einzelnen Baggerschürfen beprobt. Die beprobte Schicht zeigt Abbildung 2.

Das beprobte Material wurde als Gemisch aus Bauschutt und mineralisches Feinkorn mit Textil- Faser-, Plastik- und Glasresten > 10 Vol.-% angesprochen. Vereinzelt wurden größere Bauteile aus Holz und Metall sowie Beimengungen weißer Klumpen aus bindigem, körnigem, mineralischen Material ohne Geruch festgestellt.

Aufgrund der Salzbelastung wird für weitere Untersuchungen zur Beurteilung einer Umweltrelevanz keine Veranlassung gesehen, wenn der vorgesehene Rückbau unverzüglich, ohne größere Zwischenlagerungen realisiert wird.

Eine umgehende Entsorgung ist die einzige Möglichkeit einer Verfrachtung des löslichen Sulfates von 1.000 mg/l Sulfat in das Grundwasser wirksam zu unterbinden.
